Artículo

Problemática de las instituciones educativas públicas del municipio de Girardot-Cundinamarca*

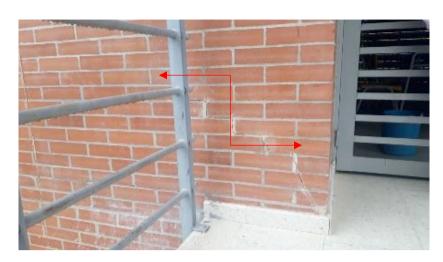
El análisis encontró que en algunas instituciones se han realizado la construcción de bloques nuevos para mejorar la calidad en cuanto al bienestar de estudiantes y profesores, sin embargo, la investigación determinó que estas mejoras presentan en un corto tiempo de servicio, patologías que debe ser rehabilitadas a tiempo, como lo demuestra la figura número 03.

Figura 3. Daño en muro estructural. Año 2019

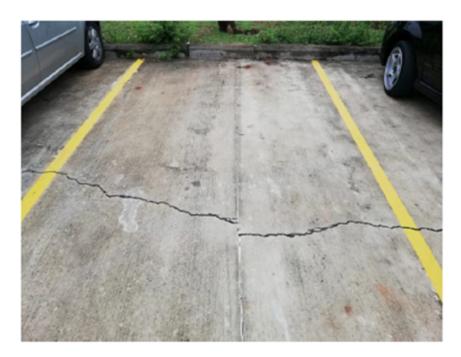
Otra evidencia es la zona del parqueadero de otra institución educativa, donde *el* estudio de patología evidencia que está en uso desde el año 2015, presentando fisuras y grietas como se demuestra en la figura 04:

Figura 4. Grieta en placa de constrapiso de parqueadero. Año 2019.

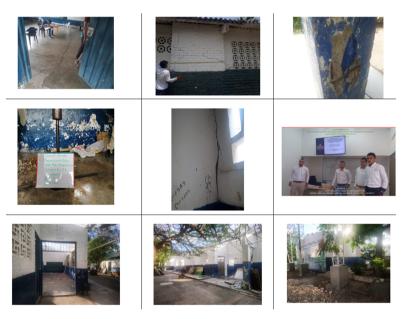
En el informe de patología se encontró que los concretos utilizados no tiene una buena procedencia en su fabricación, indicando que la calidad está en un rango de pobre a dudosa, de la misma manera los estudios geotécnicos demostraron que dos instituciones educativas de la zona rural, presentan fallas por cortante, lo que generó una alerta temprana para la respectiva rehabilitación, así como lo evidencia la figura número 05, realizando la demolición de esta construcción dictaminada como patología forense.

Figura 5. Seguimiento estudio Geotécnico y demolición institución educativa rural.
